# Horlachgraben, Becken 5 Pilotprojekt Entschlammung

Monitoring | Kurzbericht

PROJEKT-NR.: 5890

STAND: 12 / 2023

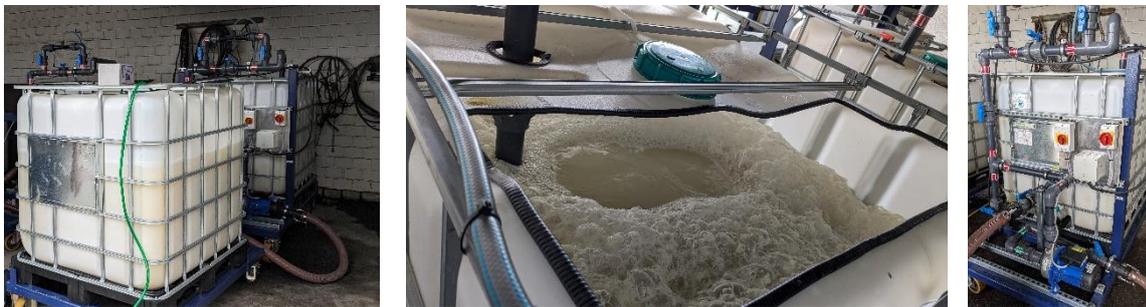
Abbildung 1: „Brauvorgang“ in 1000 Litern IBC-Behältern mit fahrbarem Untersatz

Das einzubringende Material wurde auf dem Gelände der Kläranlage zwei bzw. drei Tage (siehe Tabelle 1) in einem 1000 Liter Container (IBC-Behälter) „gebraut“. Die Brauzzeit variierte je nach Anwendungsschwerpunkt. Die Menge der Bakterien sowie die Menge und Arten der Exoenzyme sind je nach Brauzzeit unterschiedlich, da der Brauvorgang auf die erforderlichen Anforderungen angepasst wurde.

Hierzu wurden die im Behandlungsplan ausgewiesenen Stoffe zusammengemischt und bei konstanter Temperatur von 27° C und kontinuierlicher Belüftung konditioniert. Die IBC-Behälter wurden verladen und das Material mittels Schlauchleitung über ein Boot auf der gesamten Länge des Beckens 5 verteilt. Der dichte Uferbewuchs und die limitierte Schlauchlänge machten ein mehrfaches Umsetzen der Schlauchleitung erforderlich.

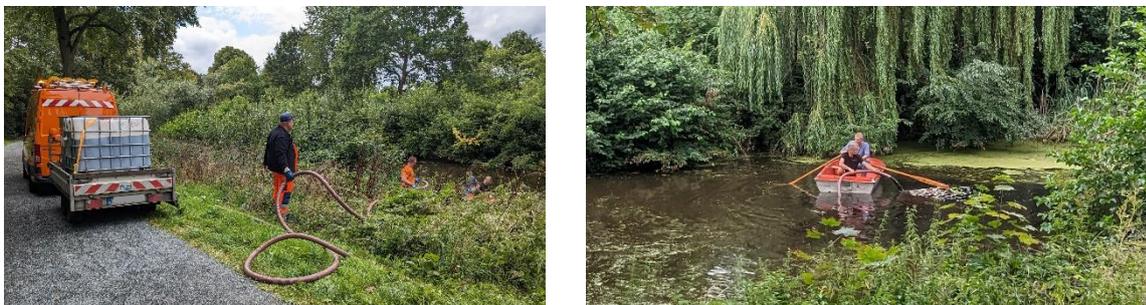
Abbildung 2: Eintrag des Materials mittels Schlauchleitung und Verteilung mit dem Boot

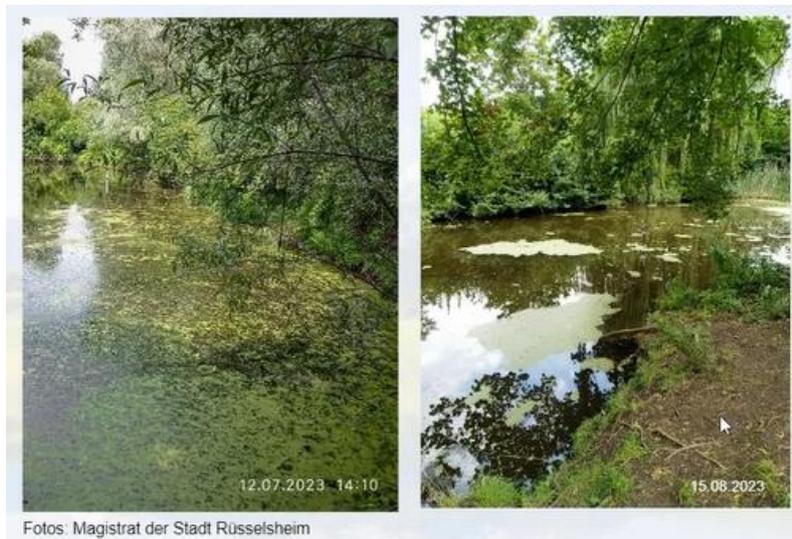
Abbildung 3: Veränderung der Wassertrübung im Behandlungsprozess

Im Laufe der Behandlung trat eine deutliche Verbesserung der Sichttiefe auf. Die Algenblüte wurde minimiert und das Wasser wurde klarer. Generell sei angemerkt, dass lt. Angaben von BPG innerhalb des Behandlungsprozesses zyklisch eine Klärung und Trübung des Wassers stattfindet. I.d.R. tritt im Prozess eine rötliche Verfärbung des Gewässers auf. Dies geschieht, wenn Stoffe aus dem Schlamm aufschwimmen. Es kommt zu einer Reduzierung der Sichttiefe und damit zum Rückgang der Sauerstoffproduktion der Wasserpflanzen. Da auf eine ausreichende Dosierung insbesondere des Bakteriums *Rhodospseudomonas* geachtet wurde, konnten aufgeschwemmte Stoffe umgehend verstoffwechselt werden. Damit blieb auch eine sichtbare Rotfärbung der Wasseroberfläche aus. Auch war keine Geruchsbildung feststellbar.

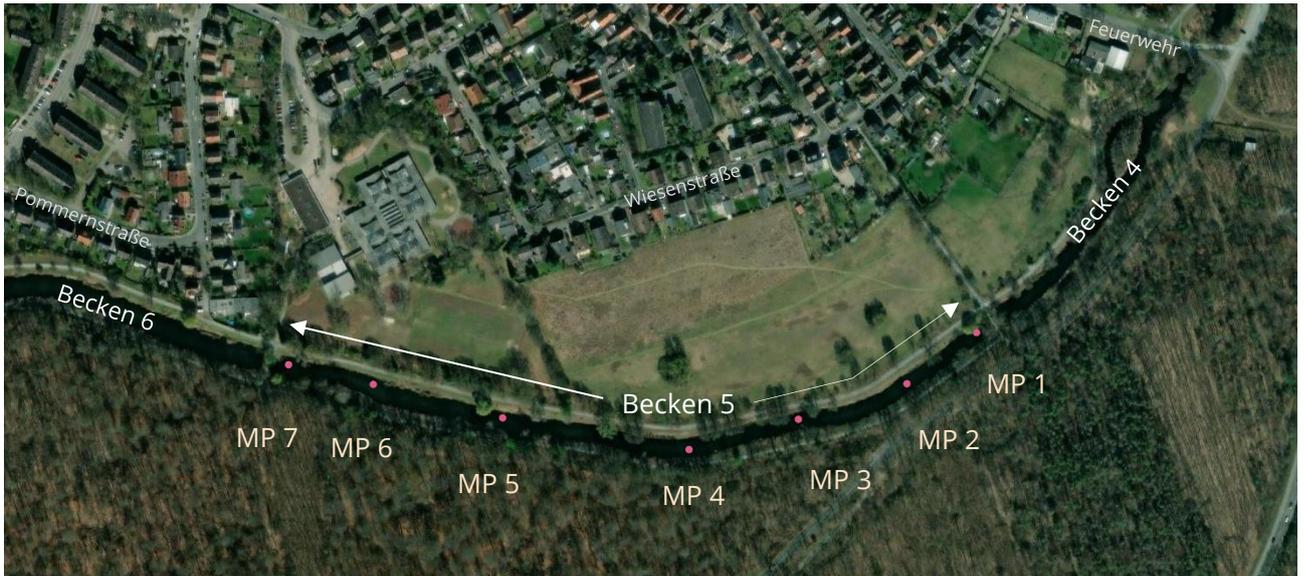
Abbildung 4: Schlammspiegelmessungen, Lage der Messpunkte 1 bis 7

Die Wirkung sollte zunächst nur im Horlachgraben, Becken 5 im Rahmen eines Pilotprojektes getestet und durch ein Monitoring begleitet werden. Das Becken 5 verläuft südlich der Wiesenstraße (siehe Abbildung 4).

Die Schlammspiegelmessungen erfolgten seitens BluePlanet Germany im Beisein des Vertreters der Stadt Rüsselsheim am Main. Gemessen wurde an sieben Stellen innerhalb des Beckens 5 mittels durchsichtigem Messrohr aus Kunststoff. Mit dem verwendeten Messrohr lässt sich die Schlammstärke oberhalb der natürlichen Abdichtung/ Gewässersohle gut ermitteln. Zudem sind Färbung und Geruch direkt erkennbar, so dass hierfür keine separate Sedimententnahme (Probe) erforderlich wird.

Die Koordinaten und die Lage der Messstellen sind nachfolgend tabellarisch und grafisch dargestellt

- Messpunkt 1    49°58'55.74"N    8°27'38.57"E
- Messpunkt 2    49°58'54.28"N    8°27'35.55"E
- Messpunkt 3    49°58'53.25"N    8°27'30.82"E
- Messpunkt 4    49°58'52.37"N    8°27'26.06"E
- Messpunkt 5    49°58'53.23"N    8°27'17.91"E
- Messpunkt 6    49°58'54.15"N    8°27'12.25"E
- Messpunkt 7    49°58'54.69"N    8°27'8.55"E

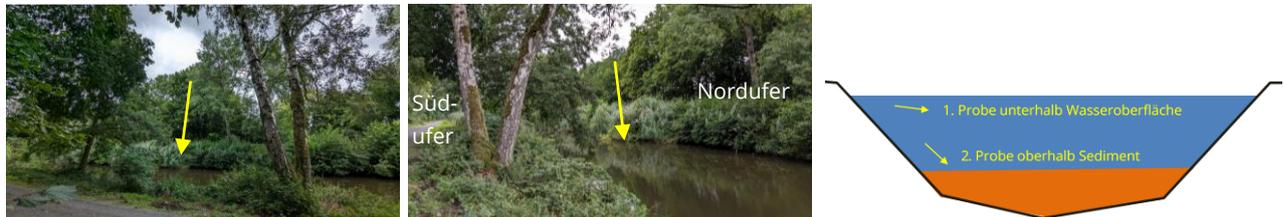
Abbildung 5: Lage der Probenahmen und Darstellung Entnahmeschichten

Die Probenahmen am 07.08., 28.08. und 03.11.2023 erfolgten an einer seitens BGS vorgegebenen Stelle, etwa in Beckenmitte und in zwei Tiefenlagen. Gemessen wurde von einem Boot aus, jeweils unterhalb der Wasseroberfläche und oberhalb der Sedimentschicht. Die Messsonde und Probenbehälter sind in Abbildung 6 zu erkennen.

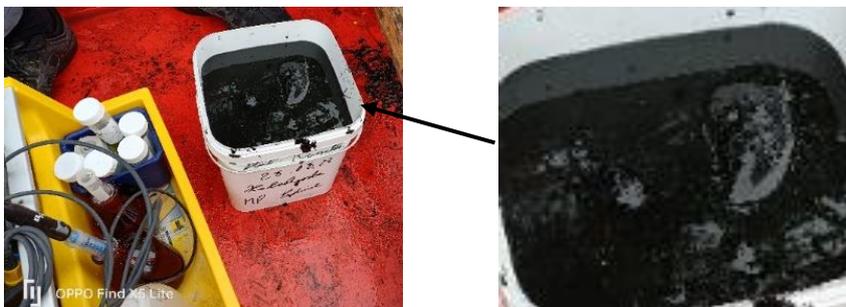
Abbildung 6: Sedimentprobe 28.08.2023

In Gänze erfolgten drei Sedimentuntersuchungen, wobei eine durch den Unternehmer (BPG) in Auftrag gegeben wurde. Die Entnahme und Analysen der Mischproben erfolgte durch die OBUL GmbH (Probe vom 20.07.2023) und die CAL GmbH (Proben vom 07.08.+28.08.2023). Alle Untersuchungsberichte liegen dem [Anhang 3](#) bei. Da die Entnahme der drei Mischproben nicht an derselben Stelle erfolgte, sind die Messwerte – anders als bei den Wasserproben – nicht miteinander vergleichbar. Ziel der Sedimentuntersuchungen war es, die generelle chemische Zusammensetzung bzw. Belastungen der Sedimente festzustellen. Das entnommene Material wies eine schwarze Färbung (siehe [Abbildung 6](#)) und einen fauligen, modrigen Geruch auf, was auf den hohen organischen Anteil zurückzuführen ist.

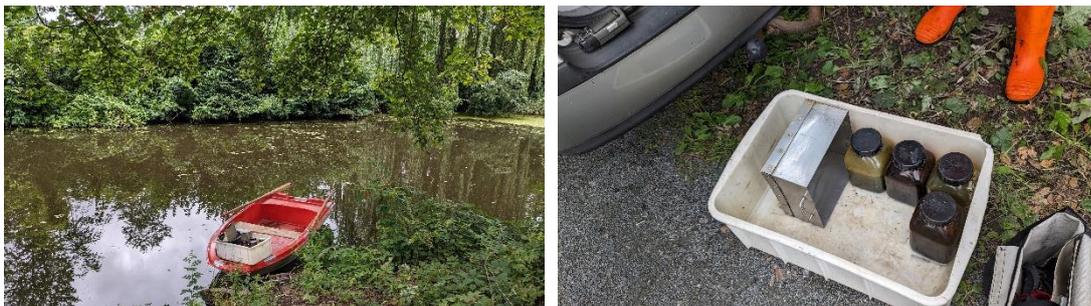
Abbildung 7: Probenahme mittels Boot, Probenbehälter Makrozoobenthos

Mit der Gewässerökologischen Begutachtung wurde das Büro INGA – Institut für Gewässer- und Auenökologie GbR, Griesheim betraut. Am 07.08.2023 erfolgte die Aufnahme des Makrozoobenthos. Es wurden Schlammproben aus fünf Teilproben in Gewässermitte sowie eine Uferprobe gewonnen. Mit der Auswertung wird laut INGA erst im Winter 2023/2024 begonnen. Zu gegebener Zeit wird ein separater Ergebnisbericht durch INGA der Stadt Rüsselsheim vorgelegt.
